Bulletin

Conservation et restauration de l'art public

La sculpture de Gladstone à La Ronde, Montréal

La conservation d'*Orbite optique n° 2* à La Ronde

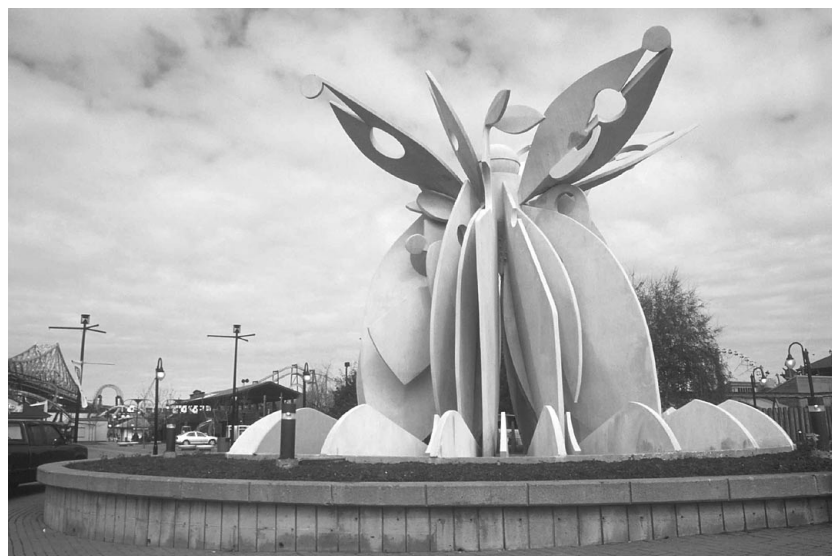
Vue de la sculpture restaurée.
Photo de Julie Boivin à l'été 2002.

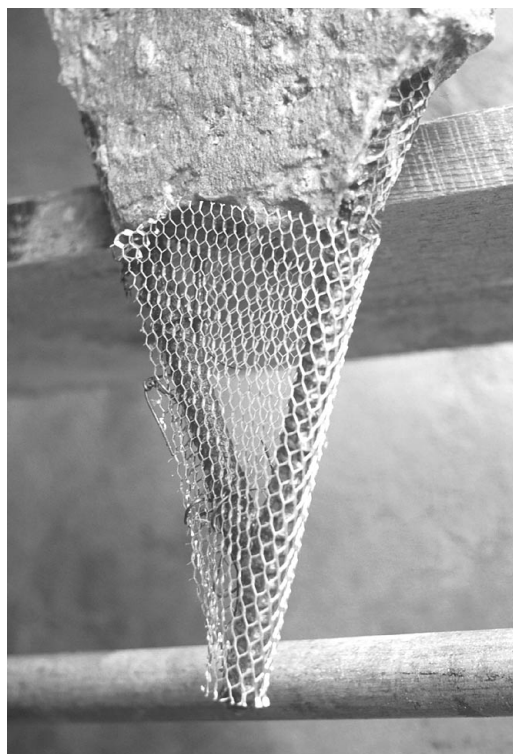
Photo (ci-contre):
Vue de la reconstruction de la pointe d'une ailette. Photo de Julie Boivin à l'automne 2001.

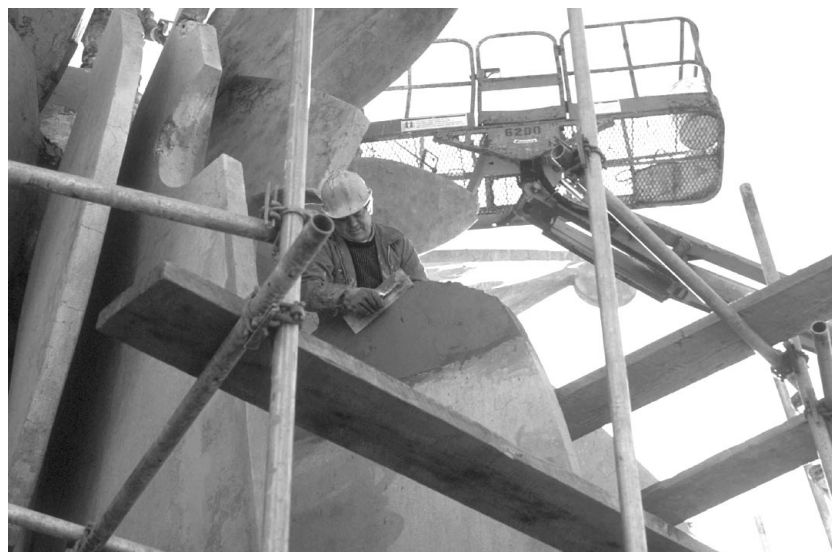
Vue de la sculpture en cours de restauration.
Photo de Julie Boivin à l'automne 2001.

Compte tenu de la minceur des ailettes, il n'y avait qu'un type d'intervention envisageable pour préserver un maximum de matériau existant et éviter la reconstruction de larges parties de l'œuvre: rendre au béton son rôle de protecteur de l'acier par le biais d'un inhibiteur de corrosion, le Mono Fluoro-Phosphates de sodium (MFP). En plus de ses propriétés non-oxydantes inorganiques renforçant le film de passivation de l'acier

Suite à la première évaluation de l'état de la sculpture au printemps 1999, le MFP fut appliqué sur des ailettes particulièrement exposées aux intempéries. Les résultats furent appréciés au printemps 2000 et d'autres tests de MFP et d'enduits cimentaires furent conduits et réévalués au printemps 2001 en présence de l'artiste. Le protocole d'intervention put ainsi être approuvé par Gerald Gladstone. L'on procéda ensuite à un sablage des surfaces de béton pour en faire une inspection détaillée et augmenter leur porosité dans le but de maximiser la pénétration du MFP. Un dégarnissage partiel de parties d'ailettes et d'ailerons non adhérentes ou trop endommagées fut aussi effectué. Le tout fut suivi d'une application de MFP (deux à certains endroits). Des analyses de laboratoire ont permis de vérifier le taux de pénétration du produit et de préciser les diverses méthodes d'application et le temps de maturation requis. Ceci a permis de constater qu'étant donné la minceur des ailettes, l'application du produit sur trois surfaces avait presque entièrement saturé la masse; net avantage compte tenu de la présence des «nids d'abeilles» à l'intérieur des ailettes imputables à la méthode de fabrication de la sculpture. La reconstruction des parties manquantes se fit par l'ajout de treillis d'acier galvanisé recouvert de mortier SikaTop 123 Plus (à base de ciment modifié au polymère avec agent migrateur inhibiteur de corrosion). Une couche de SikaTop Seal 107 (enduit de finition flexible et imperméabilisant de ciment et polymère) vint finalement uniformiser l'ensemble.
