Bulletin

Conservation et restauration de l'art public

La sculpture de Gladstone à La Ronde, Montréal

La conservation d'*Orbite optique n° 2* à La Ronde

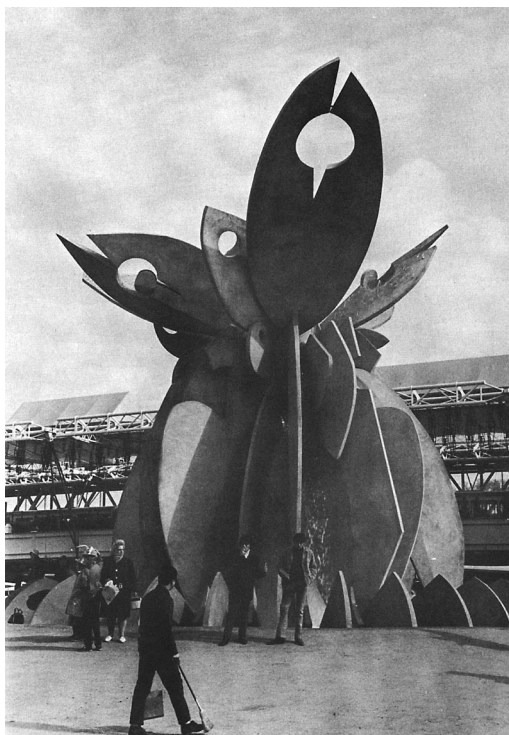
Photo (ci-contre):
Vue d'Orbite optique n°2 de Gerald Gladstone en 1967, sculpture-fontaine lumineuse en béton, 11,6 x 12,2 m, La Ronde à Montréal. Photo de Bruno Massenet dans *Sculpture canadienne / Canadian Sculpture Expo 67*, Montréal, Graph, 1967, ill. 29.

Peu enrobées et proches de la surface, les armatures d'acier des ailettes et des ailerons (quarante-huit au pourtour du bassin) se sont corrodées, des parties de béton s'en sont détachées, l'oxyde de fer a donné une coloration orangée à la quasi totalité de l'œuvre. Avec le temps, les systèmes hydrauliques et électromagnétiques sont devenus désuets et l'éclairage au néon ne semble pas avoir fonctionné plus d'une saison.

À la demande du Service de la culture de la Ville de Montréal et du Parc Jean-Drapeau, le Laboratoire municipal et la firme d'ingénierie Gesco/Norex ont procédé à des expertises sur l'état de la sculpture. Une inspection visuelle et un sondage des surfaces a permis d'apprécier leur stabilité et d'effectuer un dégarnissage partiel assurant la sécurité du public. Un relevé de potentiel des surfaces des ailettes et des ailerons a permis d'évaluer le degré de corrosion de l'armature. Des carottages de béton ont été soumis à des tests de résistance en compression. Ces échantillons ont aussi permis d'évaluer la profondeur de la carbonatation et la teneur en ions chlorures dont la présence est en grande partie attribuable à l'ajout de sels déglaçants retardant la prise du béton à l'automne 1966. La faisabilité de restaurer *Orbite optique n° 2* fut confirmée, en autant que les travaux soient entrepris dans les meilleurs délais car la corrosion amorcée s'activait à une vitesse exponentielle.

Compte tenu de la minceur des ailettes, il n'y avait qu'un type d'intervention envisageable pour préserver un maximum de matériau existant et éviter la reconstruction de larges parties de l'œuvre: rendre au béton son rôle de protecteur de l'acier par le biais d'un inhibiteur de corrosion, le Mono Fluoro-Phosphates de sodium (MFP). En plus de ses propriétés non-oxydantes inorganiques renforçant le film de passivation de l'acier

(même corrodé), le MFP imprègne la surface du béton et migre à l'intérieur de sa matrice pour se transformer en un dérivé insoluble, stable et résistant. Celui-ci se dépose dans les pores du béton et consolide une zone précise sans affecter les échanges de vapeur des surfaces. En plus de consolider chimiquement le béton (même contaminé par les chlorures au-delà du front de carbonatation), le MFP augmente sa résistance aux cycles de gel et de dégel. Effet secondaire intéressant, il empêche la formation de microfissures et le faïençage des surfaces en plus de prévenir les infiltrations d'eau.
